ドローンの進化と火山活動観測への活用の試み

新村 太郎（熊本学園大学） 丸本 幸治（国立水俣病総合研究センター）

Evolution of Drones and an Attempt to Volcano Monitoring

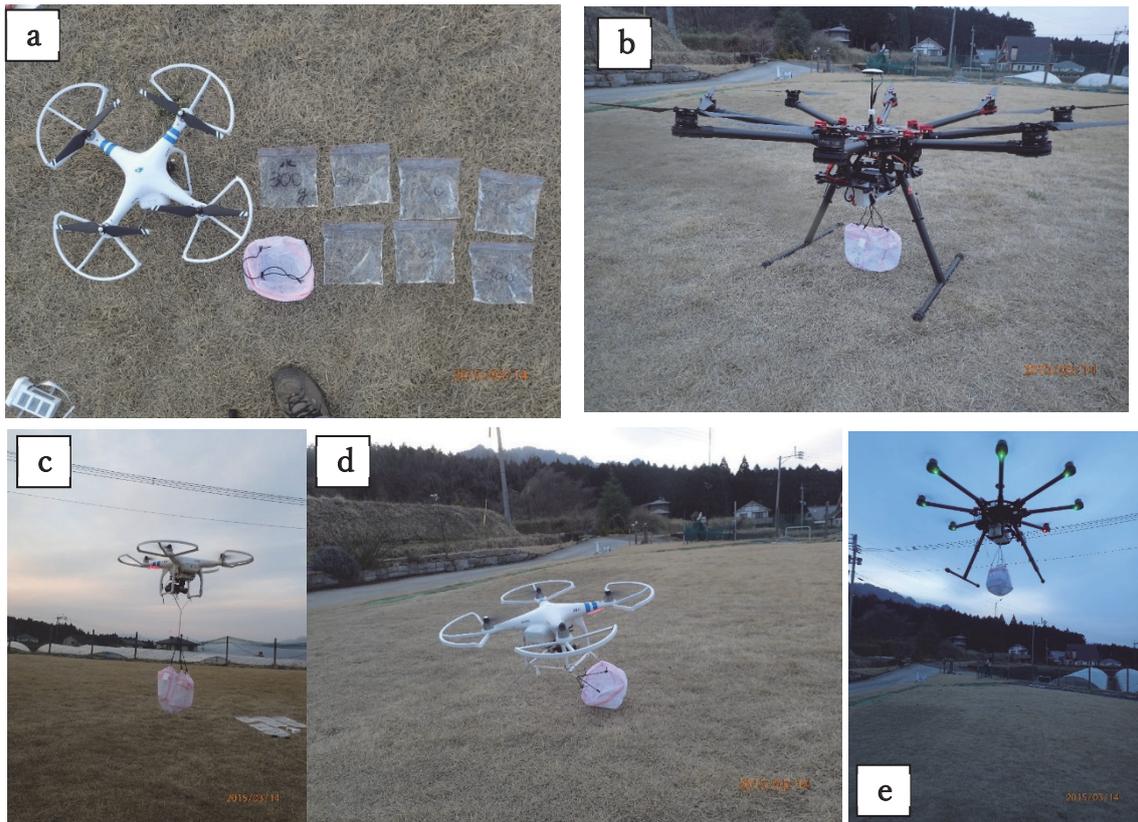
図1 ドローンの荷重試験

aは「Phantom 2」、bは「s1000+」で両機とも DJI 社製。aは隣のモーターの軸までが約30cmで小型、bは対角位置の軸までが約1mで大型、ウェイトがある状態の挙動を両者で比較した。それぞれ水の入ったビニール袋を吊り下げた状態で上昇、回転、水平移動などの飛行安定状況を確認。cでは400gのウェイトを吊り下げているが、いったん高く上昇したが、回転させたら揚力のための出力が落ちて下降した。dの500gのウェイトを吊り下げた状態では、本体だけ上昇してもウェイトを持ち上げることができず、水平移動で地面に引きずっている。eは「s1000+」が2.1kgのウェイトを吊り下げている状態で、飛行に関してはほとんど影響がみられない。

本試験は2015年3月に実施した。ここではDJI社製のドローンである「Phantom 2」(図1-a)および「s1000+」(図1-b)について行った。複数のビニール袋にそれぞれ重量が分かる量の水を入れてウェイトとし、それらをドローンから吊り下げたネットに入れて、着地状態から上昇、ホバリング、水平移動をさせて飛行の安定性を確認した。

は29cm四方、高さ18cmの小型である。メーカーのカタログスペックによると飛行時重量の最大値は1300g、最大飛行時間は25分（どのような状況下での数値かについては不明）である。実験時の本体（専用バッテリーを含む）が1000g、カメラジンバル（DJI社製「ZEMUSE H3-3D」）が168g、映像伝送装置（DJI社製「Lightbridge Air system」）が71g、カメラ（GoPro社製「GoPro HERO 3+」）74gで合計1313g。ウェイトがない状態ですでに最大重量をオーバーしているが飛行に大きな影響はなかった。ウェイトの量を100gから徐々に増やし300gまでは上昇、ホバリング、水平移動に対して支障はないが、プロペラの回転数が重量に応じて大きくなっているために、ペイロードの重量に応じて飛行時間が短縮されることが予想される。400gのウェイトをつり下げた状態では、浮上してホバリングするのがやっとの状態であり、移動や回転を行うと上昇のための出力が不足することになって高度が徐々に落ちてきた（図1-c）。500gのウェイトをつり下げた状態では、本体が浮上してもウェイトを浮上させることはできなかった。水平移動すると本体は傾きながらウェイトを地面に引きずって移動する（図1-d）が、墜落はしなかった。400gのウェイトをつるした状態では12分間の飛行で早くもバッテリー残量が20%まで低下した。必要な飛行時間

に応じたペイロードを設定する必要がある。バッテリーがフル充電で10分間以上飛行のためには約400gが限界である。飛行に直接関係のないカメラとカメラジンバルおよび映像伝送装置を取り外せば、700g程度の追加ペイロードが限界ということが分かった。

「s1000+」は8対のプロペラの推力によって飛行する。この機種は一眼レフカメラとジンバルの搭載用に設計させているために大型であり、プロペラを除いた対角長は約105cmである。プロペラの数が多いのは、大きな出力と飛行の安定性を確保するため、さらに冗長性によって安全性を高めるためである（モーターやプロペラにトラブルがあっても1箇所であれば飛行継続可能である）。バッテリーを除いた本体の重量（フライトコントローラーや映像伝送装置などを含む）は約4.8kg。バッテリーは必要に応じた容量の汎用のバッテリーを使用する。ここでは20000mAhの大容量のものを使用して約18分間の飛行が可能であることを確認した。メーカーのカタログスペックでは飛行時重量の最大値は11.0kgであり、「Phantom 2」の最大値の10倍に近い。ここでは約2.6kgのバッテリーを含む計7.4kgのペイロードから徐々に増やしていった。スペックを参考にして計算すると3.6kgのウェイトを追加することが可能である。用意したすべてのウェイト（計2100g）をつり下げた状態でも浮上、移動とも安定していた（図1-e）。この状況で負荷の程度をより詳しく把握するために、降下状態から出力を上げて上昇に転じるまでにかかる時間を測定した。ウェイトがない状況と比較して時間はほとんど変化がなかった。さらに、急な上昇や旋回、方向転換なども行ったが、ウェイトによって安定性が妨げられる様子は観察されなかった。火山ガスの測定装置（約700gを想定）を搭載しても安定した飛行に大きく影響しないことが分かった。飛行可能な時間は約16分であった。

以上から、小型の「Phantom 2」の場合は400gの追加ペイロードが限度であり、その場合の飛行時間は12分。ペイロードと飛行時間とも目標には至らなかった。一方、大型の「s1000+」では追加ペイロード、飛行時間ともに十分であることが分かった。

前章で報告した小型のドローン「Phantom 2」と大型の「s1000+」を用いたそれぞれの荷重試験結果は、モーターの出力と数およびプロペラの形状によって決まるドローンの推力が、安定した飛行での追加荷重の上限を決めていることを示した。そのため、測定機器の重量に十分耐えうる推力を持つ機種選定が必要である。小型のドローンは可搬性に優れ、さらに離着陸のための広いスペースを必要としないために、火山などの複雑な地形をもつフィールドでは便利である。一方で400gの追加荷重をもち上げて飛行することができなかったために用途が限定される。大型のドローンは2100gの追加荷重があっても十分安定して飛行した。追加荷重に対して優れている一方で、可搬性は劣り、離着陸のために広いスペースが必要となるために、フィールドの地表面の様子や地形によって使用可能な条件が限定される。以上から、追加荷重が大型ほどではなくても700g程度が可能で、中型で持ち運びが難しくない機種が適していることが分かった。試験を行った時点では市場にはないために確認はできなかった。

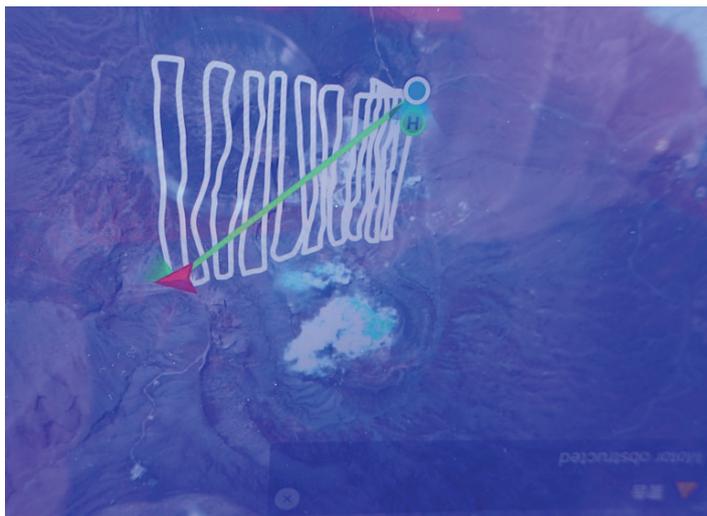
図 2 2015 年 11 月 30 日阿蘇中岳第一火口上空における DJI 社製「Phantom 3 Advanced」の飛行経路

地表面のマッピングを行うために矩形の飛行を行ったが、手動で操縦したためにいびつな飛行経路になった。図の左下の赤い矢印が示すドローンの現在地は、火口壁に衝突して墜落した地点でもある。図は iPad 上で動作する「DJI GO」アプリに Google map の航空写真を重ねたもの。

これを受けて 2015 年 11 月 30 日に火口およびその周辺の地形や噴石分布の把握のために、ドローンによる地表面の撮影を試みた。機体は DJI 社製の「Phantom 3 Advanced」を使用した。この機体はサイズ、重量とも前出の「Phantom 2」とほぼ同じで、プロペラを除くと約 29cm 四方、高さは約 19cm、バッテリー装着時の総重量は約 1.3kg、最大飛行時間は約 23 分である（カタログスペックによる）。「Phantom 2」とは異なり、最初からフル HD の動画撮影が可能なカメラと専用のジンバルが装備されている。現地では二人体制で飛行と撮影を行った。操縦者が操縦用のアプリ「DJI GO」上に写し出されている航空写真と機体の現在位置と軌跡を元に、手動で矩形の軌跡になるように飛行させつつ（図 2）アプリ上にあるカメラのシャッターボタンを定期的には押した。もう一人が目視によって飛行している機体と周囲の地形を監視した。砂千里の駐車場を離陸して中岳第一火口の南側を飛行していたが、目視の誤りによって東側にある古期山体の火口壁に激突した。その後地形的に険しい場所に墜

落したと思われるので、回収は断念した。広くて複雑な地形では目視では錯覚によって正確な位置を捉えられなくなることがあるということが分かった。撮影データは本体のMicroSDカードに記録されるために、撮影データを得ることはできなかった。

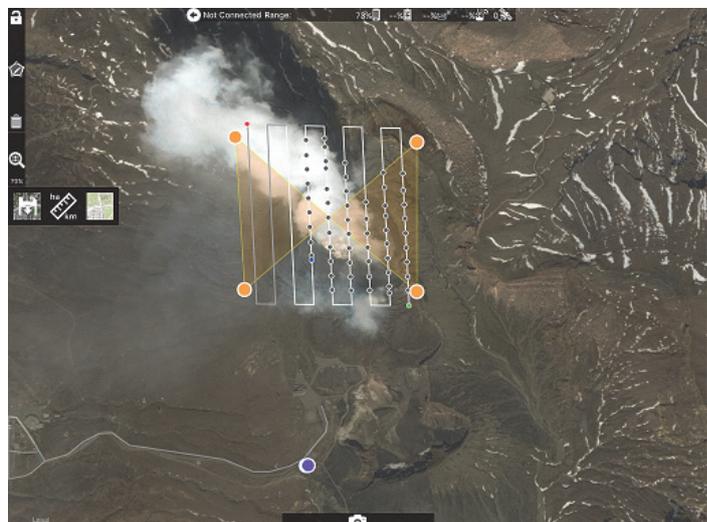
図 3 2016 年 2 月 18 日阿蘇中岳第一火口上空における DJI 社製「Phantom 3 Professional」の飛行経路

ここでは Map Pilot というアプリを使用してあらかじめ決めた経路を自動的に飛行させた。紫色の点は砂千里駐車場にある離陸場所、緑色は撮影開始場所、黒色の小丸はすでに撮影を終えた場所、青色は現在飛行中の場所、赤色は最終撮影場所を示す。図は iPad 上で動作する「Map Pilot」アプリに Google map の航空写真を重ねたもの。

約二ヶ月半後の2016年2月18日には、DJI社製の「Phantom 3 Professional」を使用して再び撮影を試みた。この機体の全体的なスペックは先に使用した「Phantom 3 Advanced」とほぼ同様であるが、前方を監視するセンサーによって衝突を自動的に防止する機能があることが大きな違いといえる。ここでは前回の目視の欠点を補うために自動飛行および自動撮影を行った。「Map Pilot」というアプリを使用した(図3、4)。このアプリでは撮影する範囲と飛行する標高を決めると自動的に飛行ルートや撮影間隔が決まるので、あらかじめ地形や標高を確認して安全な飛行ルートを計画することができる。現地ではアプリで設定したフライトの起動ボタンをタップするだけでドローンは自動的に上昇して、あらかじめ決められた飛行ルートに沿って自動的に撮影を開始した。バッテリーが少なくなるとドローンは自動的に出発地点に戻って着陸し、バッテリーの交換後に再スタートさせると、続きの場所から撮影を自動的に開始した。ここでは2つのことが懸念された。1つは、噴火口からは主に湯気からなる噴煙がもくもくと上がっているために火口上空には激しい上昇気流があると予想された。そのため火口上空を通過する時にこれに巻き込まれて飛行が不安定になり、墜落するのではないかとということ。また、離着陸を行う砂千里の駐車場付近ではほぼ無風であったが、噴煙は北西に強く流されていたことから、火口上空では比較的強い南東風が吹いていることが予想された。飛行ルートは離着陸地点から120mの上空で、火口縁の60から90m上空になる。ドローンのほぼ南北方向の飛行において、南向きの飛行時には強い向かい風になり、バッテリーの消耗が激しくなる。そのため2つ目の懸念は、北側で折り返した時点でバッテリー残量が少なくなっていた場合に、南向きの向かい風の中の飛行中にバッテリー切れになって火口内に墜落することであった。幸いいずれの結果にもならず済んだ。飛行のログを確認したところ、飛行ルート上で標高に大きな変化はなく(上昇気流に

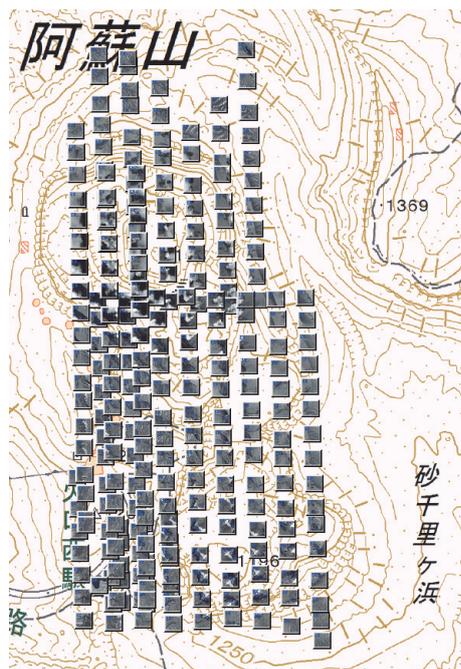
図4 2016年2月18日阿蘇中岳第一火口上空におけるDJI社製「Phantom 3 Professional」が地表を撮影した場所

「Map Pilot」アプリによって自動的に飛行して撮影した場所に写真のサムネイルが表示されている。背景には国土地理院の地形図を重ねた。地形図によって、火口周辺のどのような場所を撮影したかが明確に分かる。ここでは第一火口の上空と、その南側の二つの地域に分けて、二つの飛行経路を作成した。左下で込み入っているのは、試験的に飛行と撮影を行った部分が重なっているため。

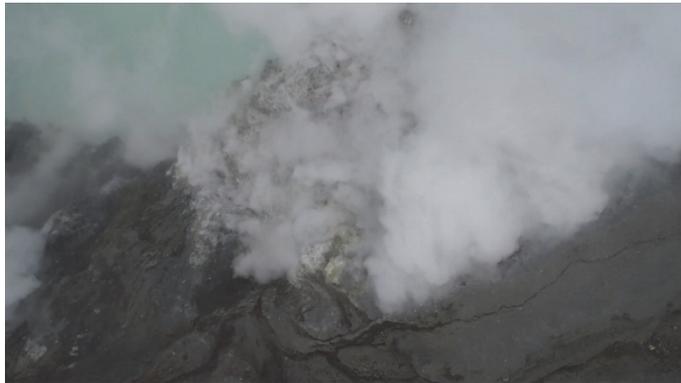
図5 阿蘇中岳第一火口の火口底南東縁付近にある噴気孔群

DJI社製ドローン「Matrice200」搭載したカメラ「X4S」で撮影。ドローンのほぼ直下にカメラを向けている。左上は湯だまり。ホバリングしている所から火口底までは約100m。白い粒状に見えるものは比較的小さい噴気孔。黄色い所は昇華した硫黄。2017年10月19日13時35分撮影。

そ北緯32.883687°、東経131.086191°で、離陸地から約250m北西方向に離れている。図5は1回目のフライト時にホバリングした場所の直下の画像である。緑色は湯だまりで、その南東側の火口壁で白い細かい煙が出ているエリア全体から火山性ガスが噴出している。全体的に高温で黄色い部分は噴出する火山ガス中の硫黄が昇華したものである。火口内部の風向きによって、最も右下の大きな噴煙に直接さらされる。2回目のフライトは14時42分に開始した。約8分を過ぎた8分14秒後から、それまではほぼ空中の一点で静止していたが、移動させる操縦をしていないにもかかわらず、緩やかに4秒かけて半径5m程度の円周上を反時計回りにゆっくり回転しながら移動し、7秒かけて北西側に約30m移動し標高は約25m下がり、9秒かけて南東側へ元に戻るよう移動し(標高は15m上昇)、さらに4秒かけて北東側に約20m移動(標高は3m上昇)、7秒かけて南西側に約20m移動して(標高は約7m)、ほぼ元のホバリング地点に水平および標高とも戻って静止した。南東側に移動する際に「motor overloaded」のエラーが操縦するアプリ上に表示された。図6はその時の軌跡である。その後、すみやかに手動で移動、着陸させた。その際には特に以上は見られなかったものの、進行方向右前のモーターが異常に加熱していた。

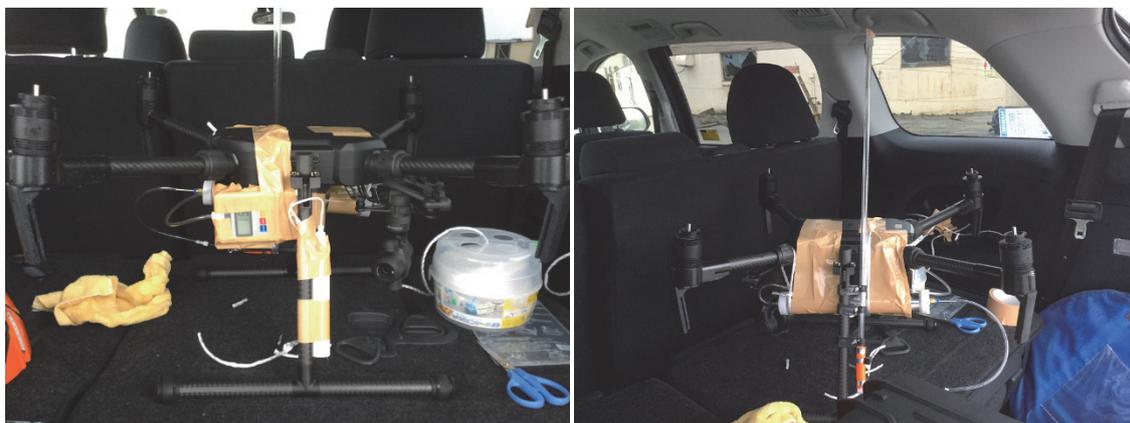
図7 2回目の阿蘇中岳第一火口上の火山ガス計測におけるドローンへの観測機器の取り付けの様子 (2018年8月1日および2日の観測での機器構成)

右：脚に沿って取り付けられた細長いものはバッテリー、本体に近い表示があるものは気体を収集するための負圧ポンプ。

左：本体のすぐ下にある透明の円筒には水銀測定用のプローブなどが格納されている。脚に沿って取り付けられている透明の長いパイプは気体採取用パイプ。負圧のポンプによって気体採取用のパイプの先端から気体を取り込まれて、下端からプローブなどに送られる。採取位置が上にあるのは採取する気体に、ドローンや搭載されたものから落ちる不純物によってコンタミが起きないようにするため。

後に飛行記録とその時に撮影した映像を比較したところ、映像では明らかに上昇しているのに、制御用のアプリ上の記録ではそれに応じた上昇を記録していない。すなわち、ドローン本体は上下方向の移動がないにもかかわらず下降していると判断して、それを打ち消すために上昇をしたと解釈できる。さらにログには「working compass encounters magnetic-interference」というエラーが出ていた。動作している電子コンパスに電磁的な干渉という意味である。コンパスといえは一般的に水平方向の移動のための情報を与えると考えられるが、水平方向の移動や認識には特に異常は見られなかった。また、異常が発生してから約1分後にエラーが出力されている。単純に考えれば、エラーは異常飛行の原因にはなっていないということであるが、エラーが出なければ異常飛行をしないという保証もない。電子コン

パスが3次元方向の移動についても情報を与えていると仮定し、影響を受けていても、影響が出るかどうかに関係なく一定の閾値に達しなければエラーが出力されないとすれば、否定できない。観測機器は飛行のたびにいったん取り外してつけ直す。気体採取用のポンプは電磁的なノイズを発生する可能性があり、電子コンパスに大きな影響を与える位置にたまたま取り付けただけによって、不具合が発生したことも想定される。機体や制御用のアプリの仕様は明らかにされていないために、原因については推測の域を出ないが、考えられる可能性は排除した方が安全である。ポンプなど電磁的なノイズが発生するものについては、できるだけ本体から離れた場所に搭載するか、ノイズを遮蔽する方法を考える必要がある。強風下で飛行させる場合には、風の抵抗を小さくするために、搭載機器はできるだけ本体に近い機体の中心部分に集めることが理想的であるために、ポンプを本体から離れた場所に搭載することと相反する。噴気中をホバリングさせるのであれば、できるだけ遮蔽をすることを中心して、対策を考えなければならない。

は離陸直後に上下方向の操縦が不能となり、機体が勝手に上昇を継続した。原因はログと当時の状況から、火山ガス測定用に搭載したポンプから発生する電磁ノイズがドローンの飛行制御に関するセンサーに干渉したと推測された。電磁ノイズの発生源を本体から離れた所に設置するか電磁ノイズを遮蔽するなどによって、干渉を極力小さくするための対策が必要であることが分かった。

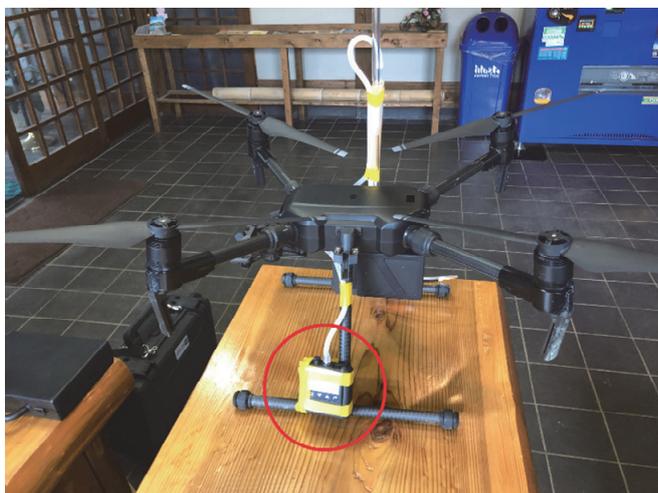
図8 気体採取用のポンプの取り付け位置（赤丸の中）

⑥の地熱地での飛行の際には、図7右のようにポンプを本体のすぐ近くではなく、脚の先の本体から最も遠い位置に取り付けた。

2016年11月8日および9日に、③で行った場所と同じ鹿児島県始良郡湧水町にある栗野岳八幡地獄において噴気中の試験飛行を行った。前回の飛行試験で、噴気中の飛行ではミストや水蒸気の凝結によって多量の水滴が機体に付着することが分かったため、阿蘇中岳の噴火口上空で使用した、防水機能がある「Matrice200」を使用した。また⑤で行った飛行試験から、気体収集用のポンプの電磁的なノイズの影響をできるだけ小さくするために、今回は図8に示すように、ポンプを脚の先端に近い、本体から最も遠いところに取り付けた。ドローンの操縦や映像伝送には、Wi-Fiと同じ2.4GHz帯の電波が使用されている。ポンプのノイズに加えて、その他の電波がドローンの操縦に影響がないかを確認するために、離着陸地点において、Wi-Fi電波用のスペクトルアナライザーによって電波状況を確認した。電波スペクトルアナライザーはOscium社製の「WiPry 5x」とApple社製の「iPod touch」を使用した。ポンプの電磁ノイズは2.4GHz帯では確認されなかった。また測定を行った場所は山間部のこともあり、2.4GHz帯にはドローンに関する電波以外は確認されなかった。

較的少ない安全な場所の2 m²程度のおよそ平坦な場所から離着陸を行った。離陸後すぐに噴気がある所へ移動して、噴気地の地上から約5 m程度の高度でホバリングをした。比較のために、高度がこの間ガスを採取して測定を行った。15分を目安にして、バッテリー残量の警告が出た場合には速やかに手動で帰還して着陸させた。2月6日は、10時37分から約21分(ログによる離着陸点からの高度は8 m、以下同様)、11時47分から約14分(8 m)、14時58分から約17分(4-5 m)、15時52分から約15分(6 m)、16時56分から約12分(2-4 m)、合計で5回、延べ約79分の飛行を行い、同時に測定を行った。2月7日は、8時31分から約16分(4-7 m)、9時30分から約16分(15-16 m)、合計で2回、延べ約32分の飛行を行い、同時に測定を行った。この2日間で合計7回、延べ約111分の飛行を行ったが、特にトラブルはなかった。噴気から帰還した機体にはびっしり水滴が付着しており、防水機能がなければ高い確率でトラブルが発生したと予想される。また、ホバリング中にまれに標高の数値が最大で3 m程度不安定になることがあった。機体はその数値にしたがって高さを変えるために、低空を飛行している場合には地表と接触する恐れもある。噴気が強い場合は機体が白い噴気に隠されて見失うこともあったために、リスクは残る。噴気による上昇気流や霧囲気の勢いによる気圧の変化は、高度を決める気圧計に影響を強く及ぼす可能性が高いと考えられる。そのため、視認性を確保できない場合には、上下方向の気流が激しい場所では周辺に接触する恐れがある低空飛行はできるだけ避けるか、噴気が強くなる、もしくは風向きによって噴気に覆われた場合には、空間が開けた上空などにいったん待避するなどの対策をとりながら飛行する必要がある。ポンプを本体から遠い所に取り付けたために、⑤で発生した電磁的なノイズの影響に関する警告は一切なく、飛行についても問題なかった。

上記③と同様のフィールドにおいて「Matrice200」を使用した。この機体は防水機能を備えているために噴気からもたらされる水の悪影響は小さい。岩が多く平坦な場所は少ないが、中型機であるためにかろうじて離着陸が可能な場所を確保することができた。また、上記⑤をうけて搭載した気体採取用のポンプを機体本体から離れた脚の部分に取り付けた。2日間にわたって10分以上の飛行を計7回、合計で約111分の飛行を行った。ほとんどの飛行では噴気孔上空数mの場所でホバリングを10分間以上行った。上述の①～⑤の飛行試験などから得ることができたいくつかの知見を元に、機体の種類と飛行方法および測定機器の設置方法を工夫することによって、確実に安定した飛行を行うことが可能となった。
